## Das Dach des Stifters

**Weithin sichtbar erhebt sich der grün gedeckte Turm der Stiftskirche von Beutelsbach. Doch so prächtig der Sakralbau von der Ferne wirkt, so marode zeigte sich bei genauer Betrachtung der alte Dachstuhl der Kirche. Vor kurzem wurde er nach Denkmalschutzvorgaben ertüchtigt, saniert und neu eingedeckt.**

**Projekt** Sanierung und Ertüchtigung des Dachstuhls der Stiftskirche in Beutelsbach

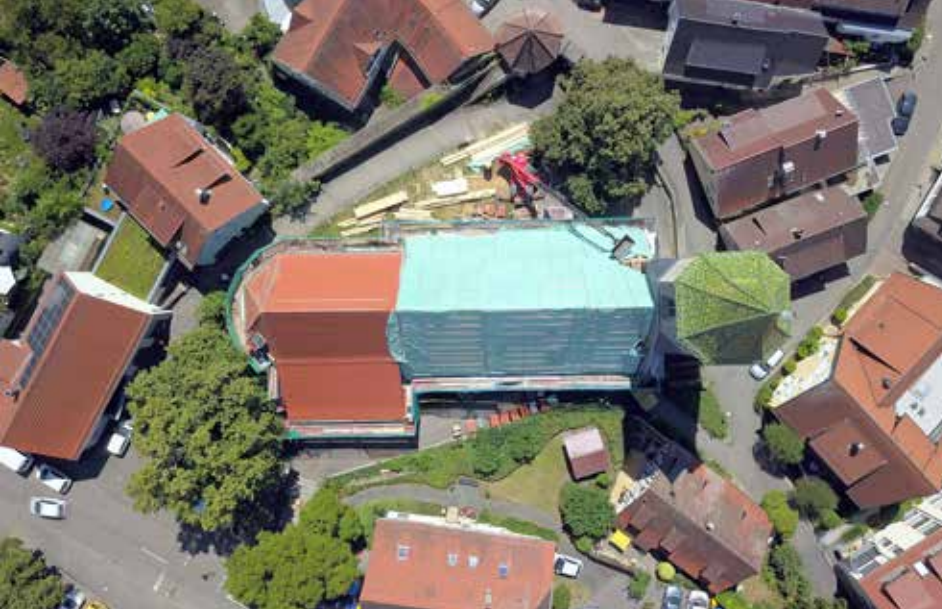
Das Dach der Stifts-  
kirche in Beutelsbach  
wurde saniert und neu  
eingedeckt  
Foto: Volker Simon

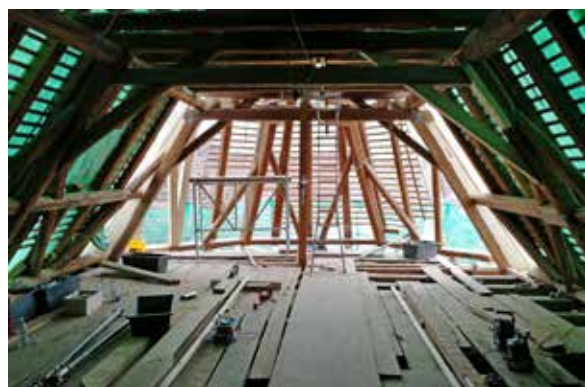
Das Material für die Sanierung wurde per Teleskopklader in das Dach transportiert

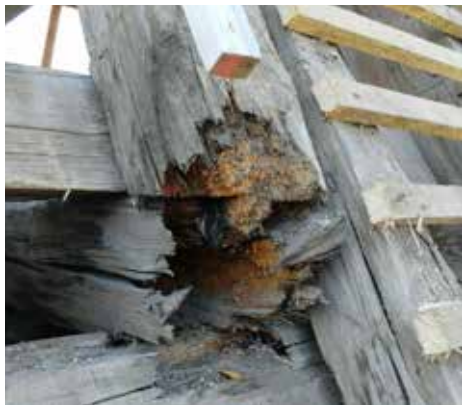
Über den Dachstuhl des Chors, der gegenüber dem Westturm der Kirche liegt, wurde ein temporärer Zugang zum Dach geschaffen  
Fotos: Holzbau Dippon

Bevor mit der Sanierung des Daches begonnen werden konnte, wurde im Dachgestühl des Chors, der gegenüber dem Westturm liegt, ein temporärer Zugang zum Dach geschaffen. Dadurch konnte im Kirchenraum während der Sanierung so lange wie möglich Gottesdienst gefeiert werden. Der Zugang wurde genutzt, um 23 m<sup>3</sup> Hinterlassenschaften aus fünf Jahrhunderten zu entsorgen, außerdem um das Kreuzgewölbe im Chor und die Dachkonstruktion statisch zu entlasten. Das Abtragen des historischen Bauschutts machte den schlechten Zustand des Kreuzgewölbes im Chor sichtbar. Dieses wird im Winter saniert und statisch gesichert.

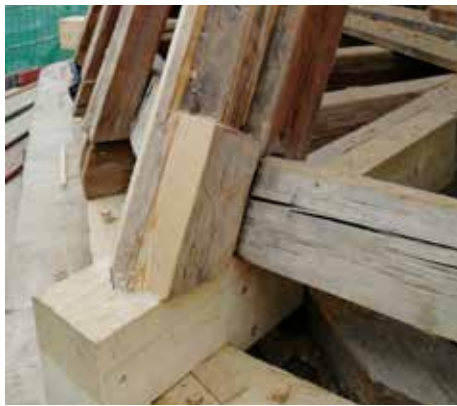
Schadhafte Stellen am Dachstuhl, hier an einem Sparren und Kehlbalken, wurden ausgebessert, statisch ertüchtigt und erneuert

dete bei der denkmalschutzgerechten Sanierung zu meist kammergetrocknetes Fichten- und Tannenholz – Holzarten, die beide nach EN 338 in die gleiche Festigkeitsklasse eingeordnet sind. Schadhafte Stellen am Dachstuhl wurden ausgebessert, statisch ertüchtigt und nur dann erneuert, wenn mehr als ein Drittel des Holzes schadhaft waren: Mit der Demut vor dem handwerklichen Können der Zimmerleute im Mittelalter arbeiteten sich Lukas Pallmann, Zimmermeister und Leiter der Sanierungsarbeiten und ein Team von fünf bis acht Zimmerern Balken um Balken voran, vom Chor beginnend durch den Dachstuhl des Kirchenschiffs. Dabei mussten sie Maß nehmen, Schablonen anreißen, wenn möglich in der provisorischen Werkstatt auf dem Dachboden oder unten im Kirchhof das Werkstück fertigen und mit dem Teleskopkran auf Höhe des Dachbodens zum Einbau befördern. Wenn möglich, wurden die Ausblattungen, Schwalbenschwanzverbindungen und andere Verbindungen traditionell ausgeführt, geleimte Dübel aus

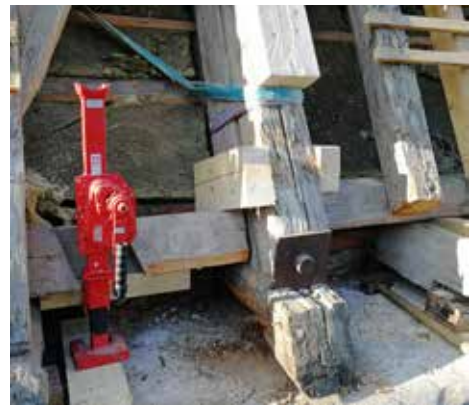
Rechts oben: Der Dachstuhl wurde, wo statisch geboten, behutsam mit Hebewinden angehoben und neue Fußfetten eingebracht

tigem Wissen um Statik überdimensionierte Dachverbund hatte diese Bausünde fast 150 Jahre getragen. Bei der jüngsten Sanierung durch Holzbau Dippon wurde der Dachstuhl, wo statisch geboten, behutsam mit handbetriebenen Hebewinden angehoben. In Millimeterarbeit wurden neue Fußfetten aus Eichenholz eingebracht und mit dem Dachstuhl verschraubt.

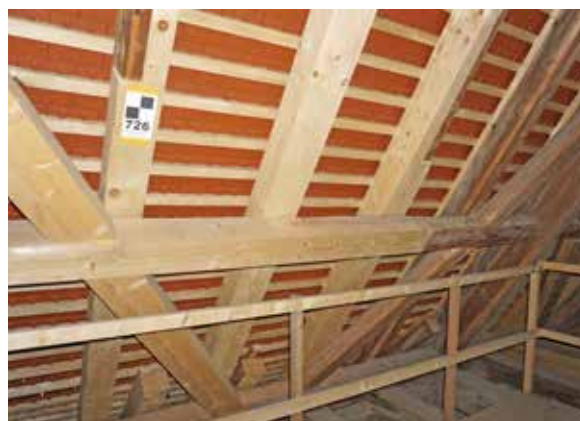
**Der Dachstuhl wurde neu eingelattet und mit Biberschwanzziegeln eingedeckt**

Das Dach wurde bei der jüngsten Sanierung bewusst nicht gedämmt, um eine ausreichende Durchlüftung zu gewährleisten. Nur in dem nicht zugänglichen Bereich des Daches wurde eine Unterspannbahn als zusätzlicher Witterungsschutz verlegt. Zur Eindeckung wurde die Dachkonstruktion ausgebessert und neu eingelattet. Die erst 30 Jahre alten Ziegel hatte man vor der Sanierung abgetragen, aber nicht wiederverwendet. Die Lagerung der Ziegel im Dachstuhl war nicht möglich, die Reinigung zu aufwendig, zudem waren bei vielen Ziegeln die Nasen abgebrochen. Die Dächer des Kirchenschiffs und des Chors wurden mit 999 m<sup>2</sup> neuen Biberschwanzziegeln mit Segment-schnitt eingedeckt (Modell „Ambiente“ von Creaton). Die Dachhandwerker mörtelten 64,96 lfm Firstziegel (auf 22,5 m Firsthöhe) und Gratziegel ein. Eine besondere Herausforderung bei der Dachsanierung war die Eindeckung des Chordachs mit 70° Neigung.

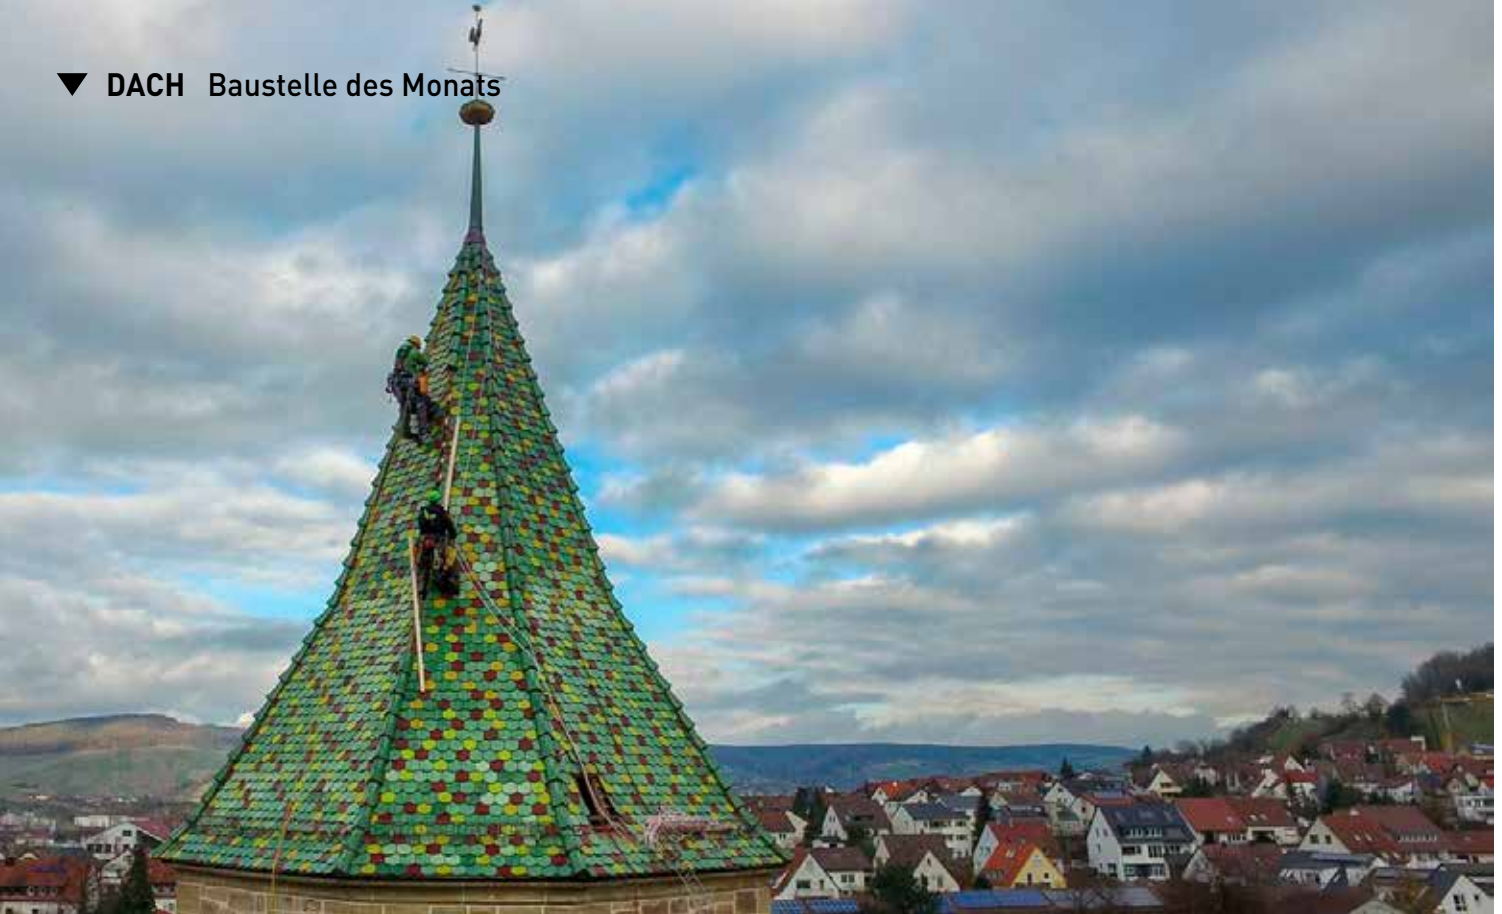
Nach einem Sturm-  
schaden im Herbst  
2017 mussten Grat-  
ziegel am Turm der  
Kirche erneuert wer-  
den. Dabei arbeitete  
Holzbau Dippon mit  
Industriekletterern  
zusammen

Der Westturm der Stiftskirche, der mit grünen, gelben und roten Biberschwanzziegeln eingedeckt ist, blieb bei der Dachsanierung weitgehend unberührt. Allerdings mussten die Zimmerleute von Holzbau Dippon ein Jahr vor Beginn der Sanierung einen Sturmschaden am Westturm der Kirche ausbessern. Eine kräf-

tige Böe hatte im Herbst 2017 einige Gratziegel vom Kirchturm zum Absturz gebracht. Die Zimmerer von Holzbau Dippon sicherten daraufhin die schadhafte Stelle von innen. Dann mussten sie zum Bestand passende Biberschwanzziegel finden. Die Eindeckung der neuen Gratziegel erfolgte dann ohne Gerüst. Zwei Höhenkletterer seilten sich dafür an der Kirchturmspitze ab und schraubten die neuen Gratziegel von außen fest. So konnte der Sturmschaden schnell repariert werden.

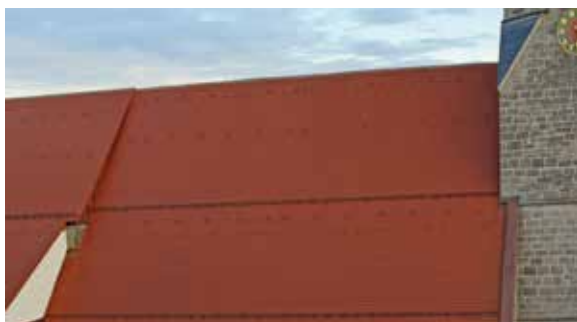
Die Dachflächen der  
Stiftskirche in Beu-  
telsbach nach der  
Sanierung
